**NEMZETI KÖZSZOLGÁLATI EGYETEM  
KATONAI MŰSZAKI DOKTORI ISKOLA**

**Átfolyásos rendszerű síkvidéki tározó  
morfológiai változásai, a változás  
környezetbiztonsági kockázatai**

**Doktori (PhD) Értekezés**

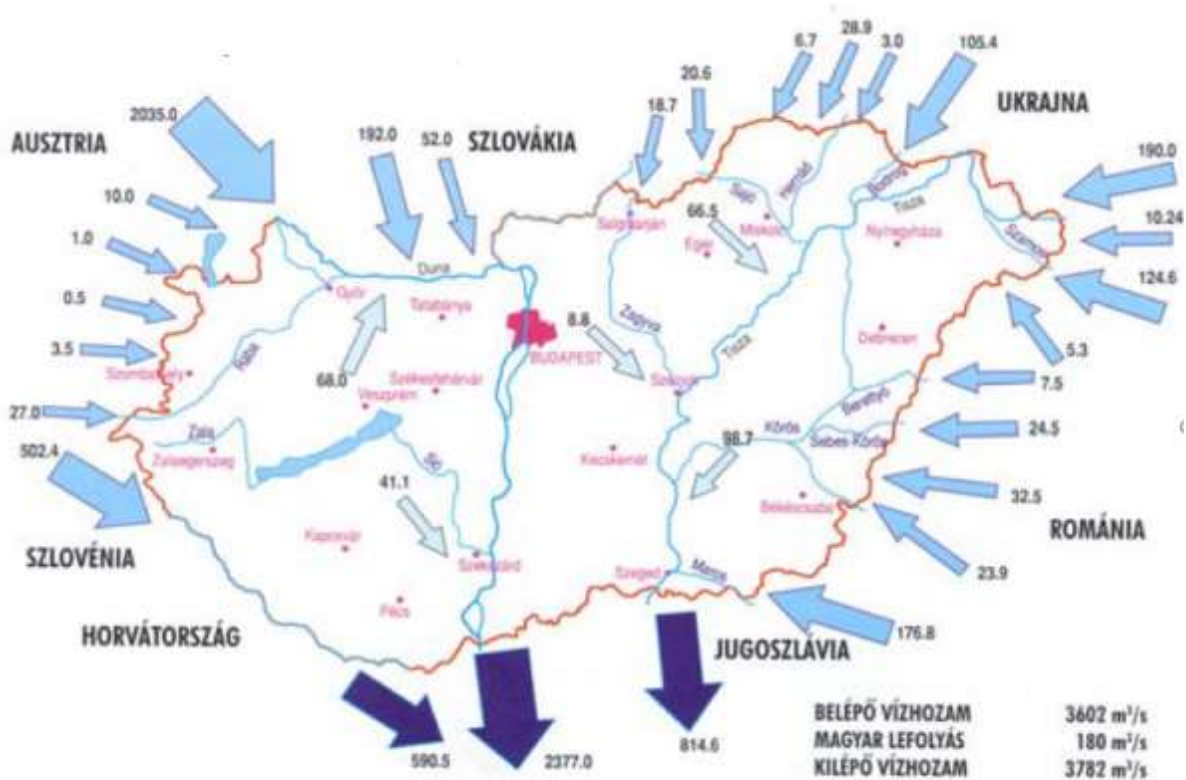
5. ábra Folyók be- és kilépő vízhozama [45]

Felszíni vízkészleteink az országhatárokon belépő folyók vízhozamából valamint a lehulló csapadékból származó hazai lefolyásból adódik össze. A felszín alatti víz migrációja útján is képződhet felszíni víz, azonban ennek volumene jelenleg is kutatások témáját képezi. Magyarországon a csapadékból lehulló víz 80-90%-a párolgás útján visszajut a légkörbe, vagy a talajba szivárog, így a lefolyás csekély, alig teszi ki a teljes vízkészlet 5%-át (lásd 5. ábra).

A határokon belépő folyók átlagos vízhozam adatai az 5. ábrán láthatóak, az ebből kalkulálható éves átlagos vízkészlet mennyiségét pedig az 1. táblázatban foglaltam össze:

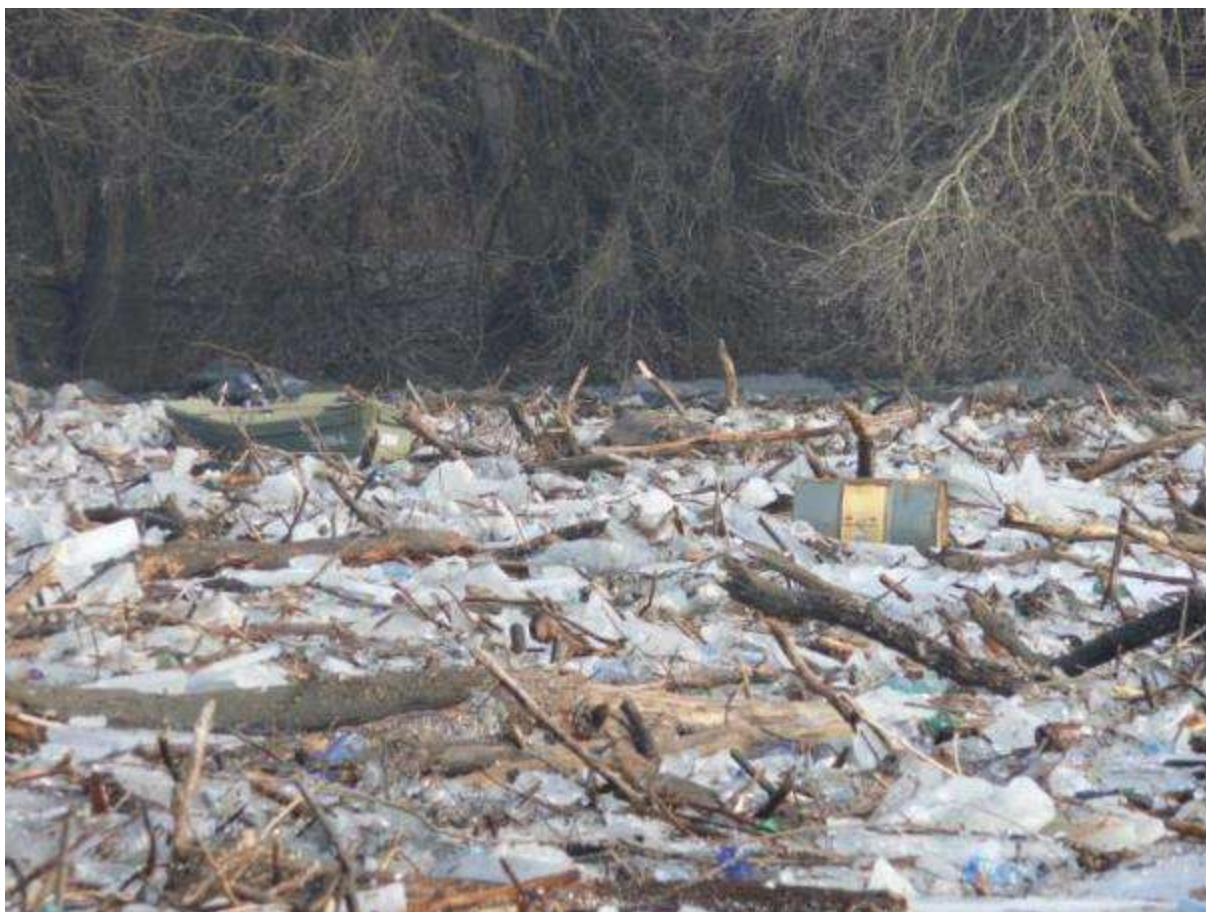
16. ábra A jéggel úszó hulladék (Szerző felvétele)

A 2017. évi jeges árhullámot eddig nem tapasztalt mennyiségű hulladék kísérte. Már önmagában a jeges árhullám levezetése is kihívást jelent, mely az árvízvédelem szempontjából különös odafigyelést igénylő esemény. A jég torlódása következtében lefolyási akadályt képezhet, amelynek visszaduzzasztó hatását jégtörő hajók alkalmazásával, esetenként robbantással kell megszüntetni. A torlódott jég robbantása az árvízvédelem legveszélyesebb feladatai közé tartozik. Ha jégtorlasz keletkezett és a duzzasztás miatt vízszintkülönbség alakult ki, a robbantási munkák irányítójának úgy kell megszerveznie a munkát, hogy a jégtorlasz állandó megfigyelés alatt álljon és annak legkisebb mozgását is jelezhesse a jégen tartózkodók felé, hogy azok idejében menekülhessenek. [87, p. 63] Ezt az önmagában sem veszélytelen feladatot tetézi az a bizonytalanság, amelyet a hulladék okoz a robbantás okozta detonáció kiszámíthatatlan következményeivel. A 16. ábra szemlélteti, hogy a levonuló jég jelentős mennyiségű uszadékot és hulladékot sodor magával. A hulladék ismeretlen eredetű és összetételű anyagokat tartalmaz, melyek akár veszélyesek, emberi egészségre ártalmasak is lehetnek.

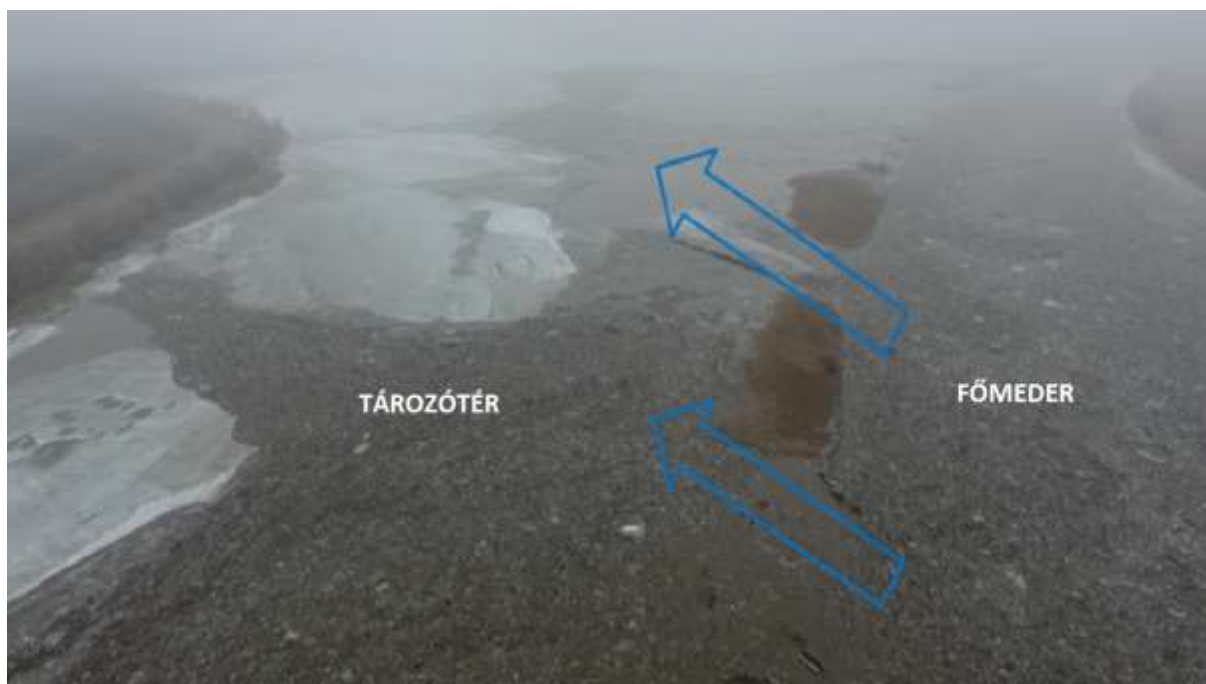
A folyón érkező hulladék további jelentős problémát okoz, mivel az árhullámmal a tározó térbe jut (17. ábra) és ott kirakódik. Ez többszöri árhullám következtében a hulladék felhalmozódásához vezet. Így a hullámtéri területekre jutó anyagok összegyűjtése is szükséges, mely a nagy felületre tekintettel komoly szervezési feladatot is jelent.

17. ábra A főmederből a tározótérbe lépő hulladék és uszadék (Szerző szerkesztése KÖTIVIZIG felvétel alapján)

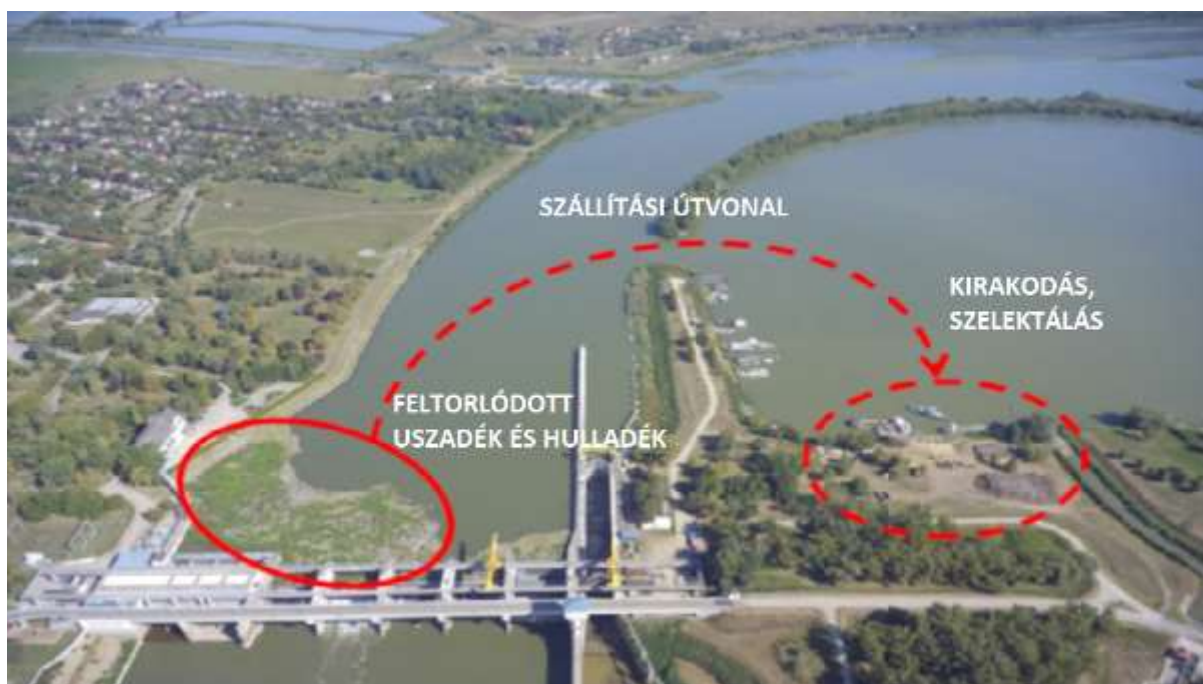
Az uszadék és hulladék vízlépcső előtti kitermelését követően a kiskörei téli kikötőbe kerül átszállításra és kirakódásra. Az útvonalat a 18. ábra szemlélteti.

18. ábra A gyűjtés helyszíne, szállítási útvonala és a szelektálás helyszíne (Szerző szerkesztése KÖTIVIZIG felvétel alapján)

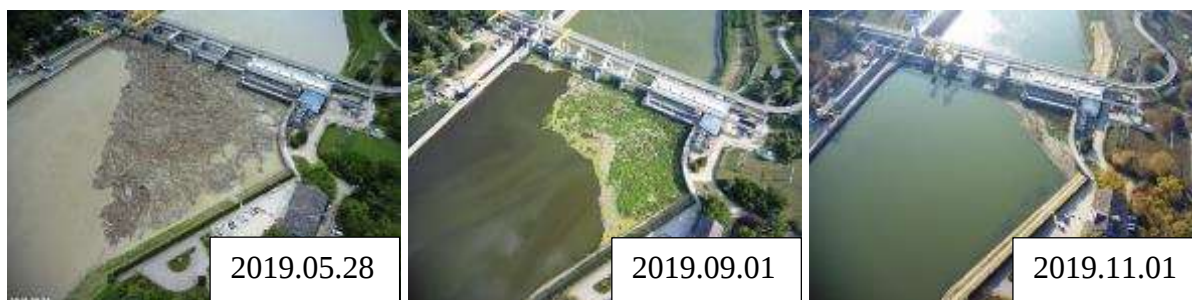
A gyűjtés folyamatát, illetve a mintegy 1,7 ha-os torlasz időbeni csökkenését a 19. ábra szemlélteti. A képeken jelzett dátumok alapján látható, hogy a művelet folyamatos munkavégzés mellett 5-6 hónapot is igénybe vesz.

19. ábra Az eltávolítás folyamata (Szerző szerkesztése KÖTIVIZIG felvétel alapján)

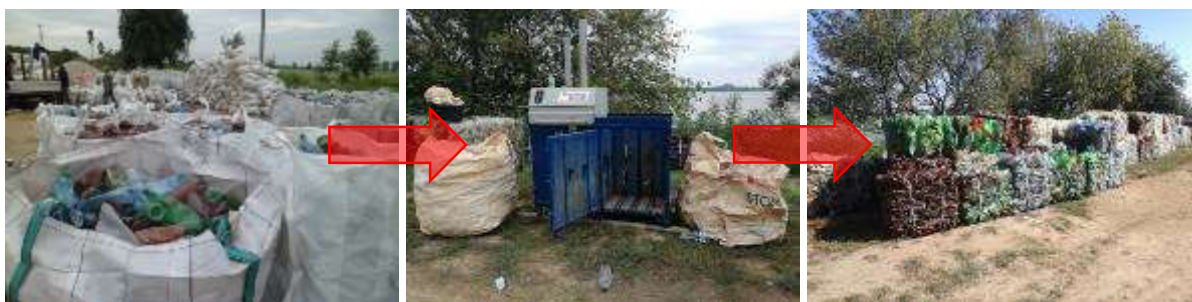
A gyűjtés és kirakodás úszótesten elhelyezett forgó-rakodóval történik, a szállítást pedig uszályok végzik. A kirakodott anyag a 20. ábrán látható módon a helyszínen szelektálásra kerül. A jelentős mennyiségű hasznosítható fa önkormányzatok részére kerül szétosztásra szociális alapon. A hulladék válogatása és osztályozása szükséges. Az 5. és 7. táblázatokból látható, hogy a hulladék jelentős része, 70-90%-a tömöríthető és bálázható műanyag. Ez a folyamat megkönnyíti a későbbi kezelést.

20. ábra Szelektált hulladék kezelése (Szerző felvétele)

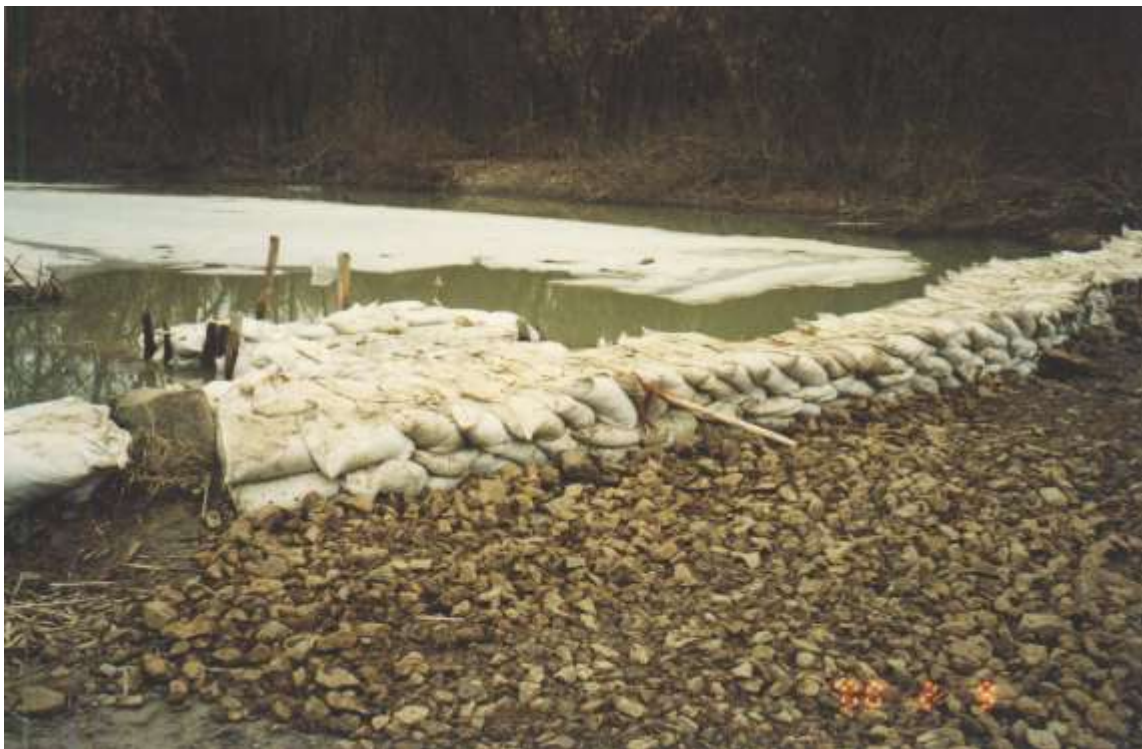
alsóbb szakaszán található Szolnoki felszíni vízkivételi mű üzeme biztosítható legyen, illetve az esetleges üzemszünet minél rövidebb időre korlátozódjon. Továbbá az alsóbb folyószakaszokon található hullámtéri holtágakban és természeti értékekben minél kisebb kár keletkezzen. Az Országos Műszaki Irányító Törzs (OMIT) engedélyével a Kiskörei Vízlépcső rendkívüli üzemmódban hajtotta végre azokat a vízkormányzási manővereket, melyek lehetővé tették a gyors és hatékony beavatkozásokat. A Kiskörei-tározó ebben az időszakban téli vízszintet tartott (Kisköre felső vízmércén mért 610 cm-es vízállás), a szabályozó műtárgyak zárt állapotban voltak. A beavatkozások megkezdésekor a duzzasztómű szegmenstábláinak zárásával és a szabályozó műtárgyak nyitásával a tározó 10-30 cm/nap ütemben feltöltésre került jó minőségű vízzel. Február 3-6 között 55 millió m<sup>3</sup> víz került betározásra, a Kisköre felső vízmércén mért vízállás 700 cm-re emelkedett. A szennyező hullám megérkezése előtt a műtárgyak ismét zárásra kerültek. Az elzáró szerkezettel nem rendelkező vízfolyások (pl.: Buláti-fok) vízkapcsolatának megszüntetésére is megoldást kellett találni, melyre a 24. ábrán látható módon került sor.

24. ábra Homokzsákokkal elzárt tározóbéli vízfolyás (forrás: KÖTIVIZIG )

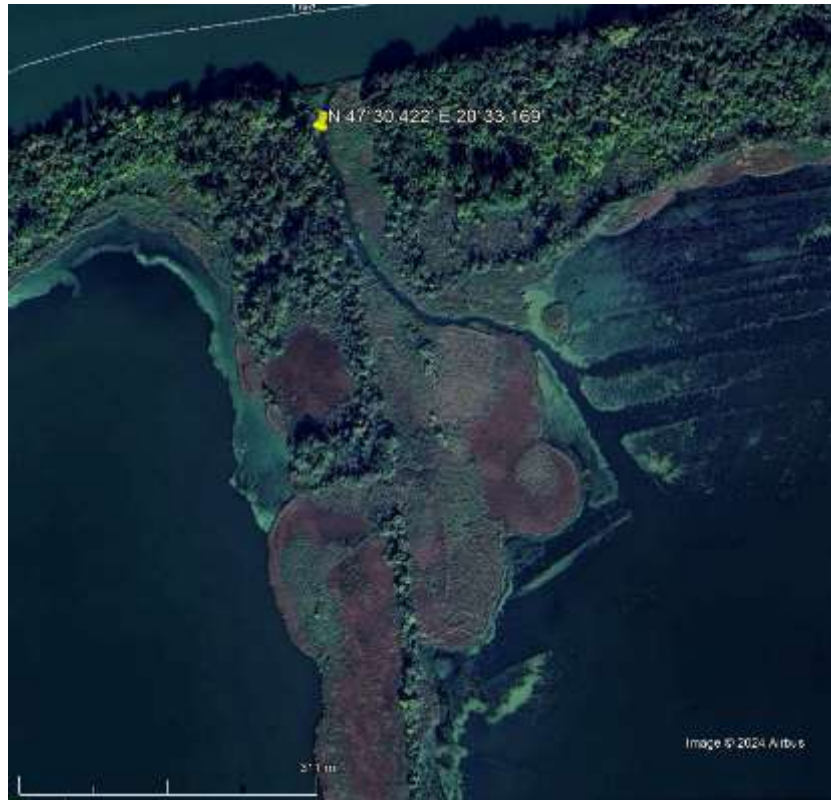
sor fenntartó kotrásra. Ezért az egyik mintavételi hely kapcsán a választás a II. öblítőcsatorna torkolat közeli szakaszára esett (POI237 – N 47°30,422' E 20°33,169', vízmélység: 1,2 m, mintavétel ideje: 2023.10.19.). (26. ábra)

26. ábra II. öblítőcsatorna torkolati szakasz üledékmintavételi hely (Szerző szerkesztése Google térkép felhasználásával)

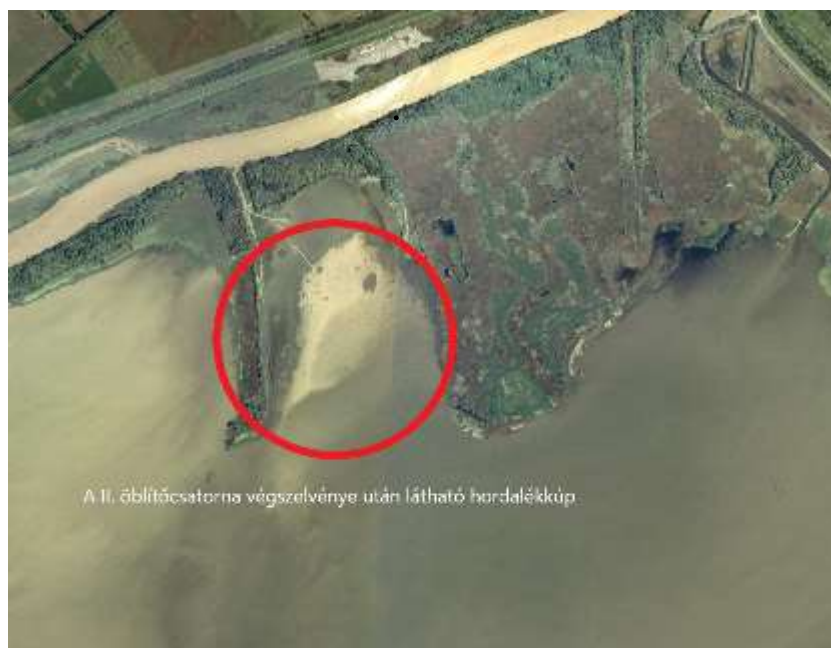
A II. öblítőcsatorna a Tisza folyó vizét szállítja az Abádszalóki-medencébe. Torkolata a folyó 406,8 fkm szelvényében található, mely a Tisza egy közel egyenes szakasza. A csatorna torkolati szakaszán a vízmozgás jelentős, továbbá a műhold felvételen is jól látható az Abádszalóki-medence felőli végszelvénye körüli hordalékkúp, ami arra utal, hogy a csatornából a tározótérbe lépő víz sebessége lelassul, és a hordaléka kiülepszik. (27. ábra) A kiüledő hordalékban feltételezhető a szennyezőanyagok jelenléte ezért a 2. mintavételi helyet kontrolként itt jelöltem ki. (28. ábra)

27. ábra II. öblítőcsatorna végszelvénye után található hordalékkúp légifelvételen (Szerző szerkesztése Google térkép felhasználásával)

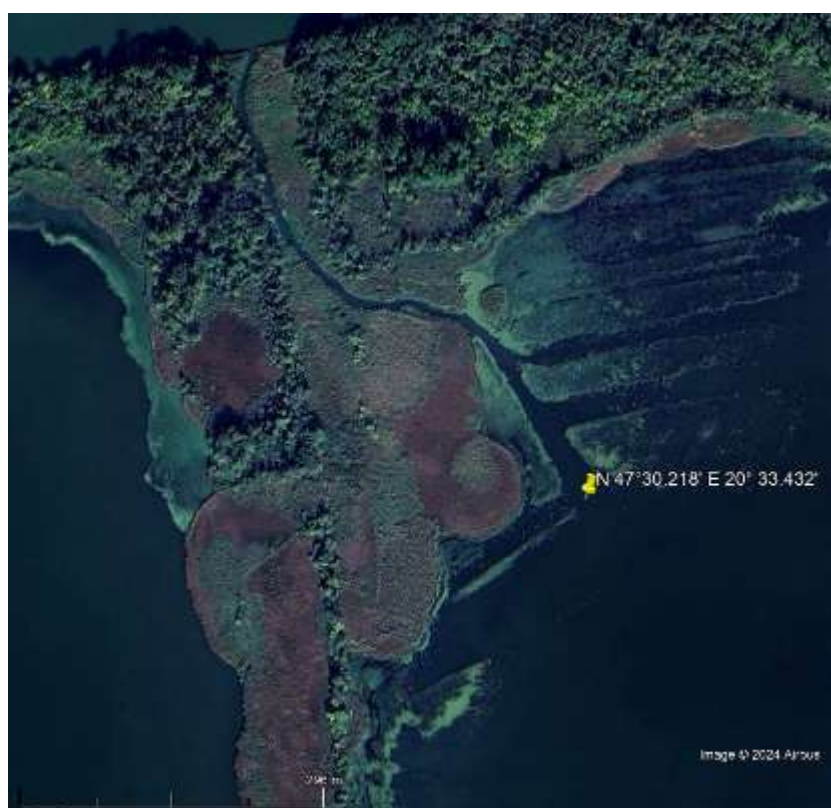
Ezért a 2. mintavételi helyet kontrolként a 28. ábrán látható helyen jelöltem ki (POI238 – N 47°30,218' E 20°33,432', vízmélység: 1,0 m, mintavétel ideje: 2023.10.19.).

28. ábra A II. öblítőcsatorna Abádszalóki-medence felőli végén kijelölt üledékmintavételi hely (Szerző szerkesztése Google térkép felhasználásával)

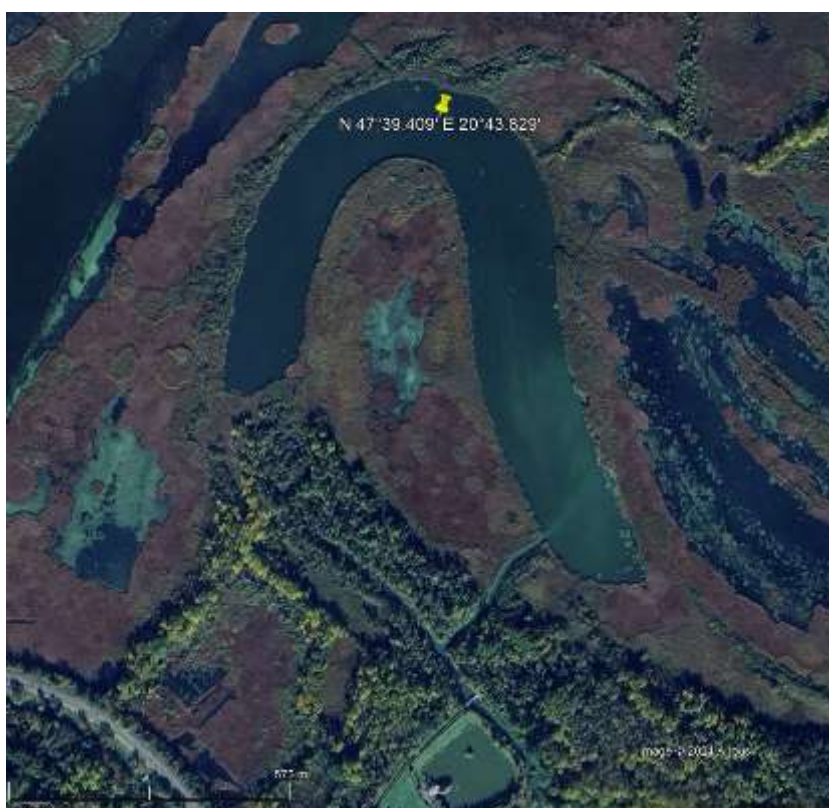
A negyedik mintavételi helyet pedig a 30. ábrán látható, a Tiszavalki-medencében található Nagy-morotva területén jelöltem ki (POI240 – N 47°39,409' E 20°43,829', vízmélység: 3,0 m, mintavétel ideje: 2023.11.13)

30. ábra Nagymorotva területén kijelölt üledékmintavételi hely (Szerző szerkesztése Google térkép felhasználásával)

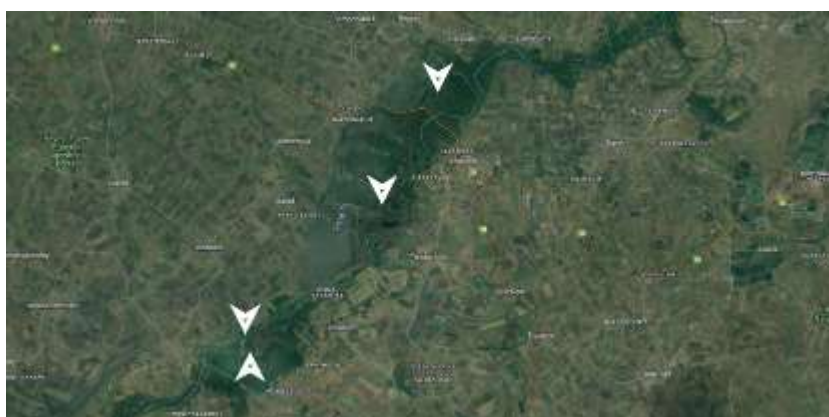
A helyszínek kiválasztásában az is vezérelt, hogy a Tisza-tavon hossz-irányban is képet kaphassak az üledékben található szennyezőanyagok koncentrációinak változásáról. A fent bemutatott helyszínek átnézetes térképe a 31. ábrán látható.

31. ábra A mintavételi helyszínek átnézetes térképe (Szerző szerkesztése Google térkép felhasználásával)

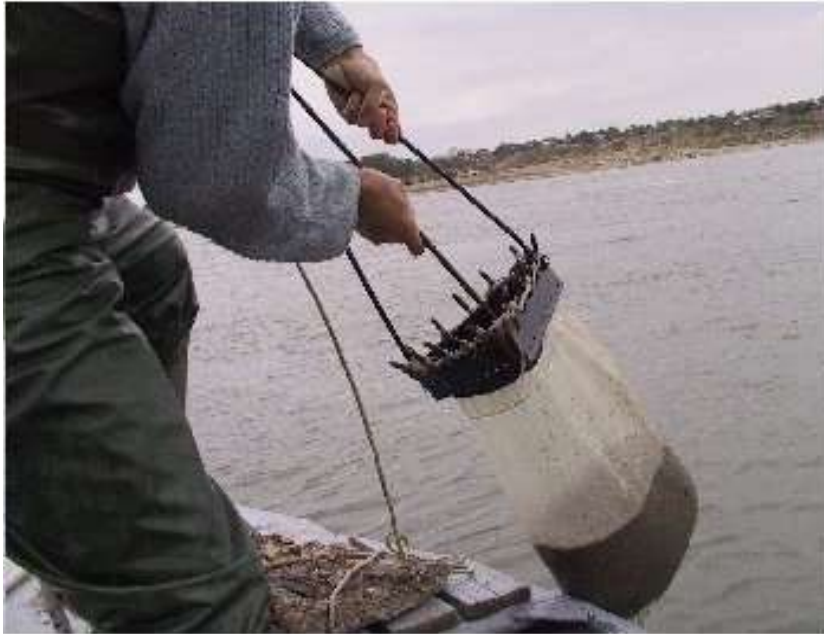
Az üledékmintavételnek számos módja ismert, melyeket elsősorban a mintavétel célja határoz meg. Az üledék felszínének mintázása egyszerűbb feladat, melyhez a 32. és a 33. ábrán látható eszközök használhatók a szükséges minta mennyiségének függvényében.

32. ábra Az üledék felszínéről történő mintavétel kézi mederkotró eszközzel [99]

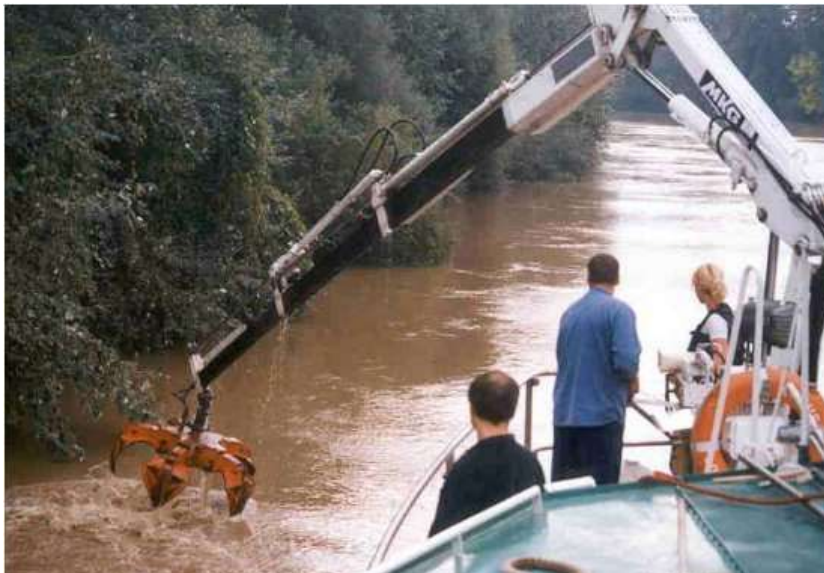
33. ábra Az üledék felszínéről történő mintavétel polipmarkolóval [99]

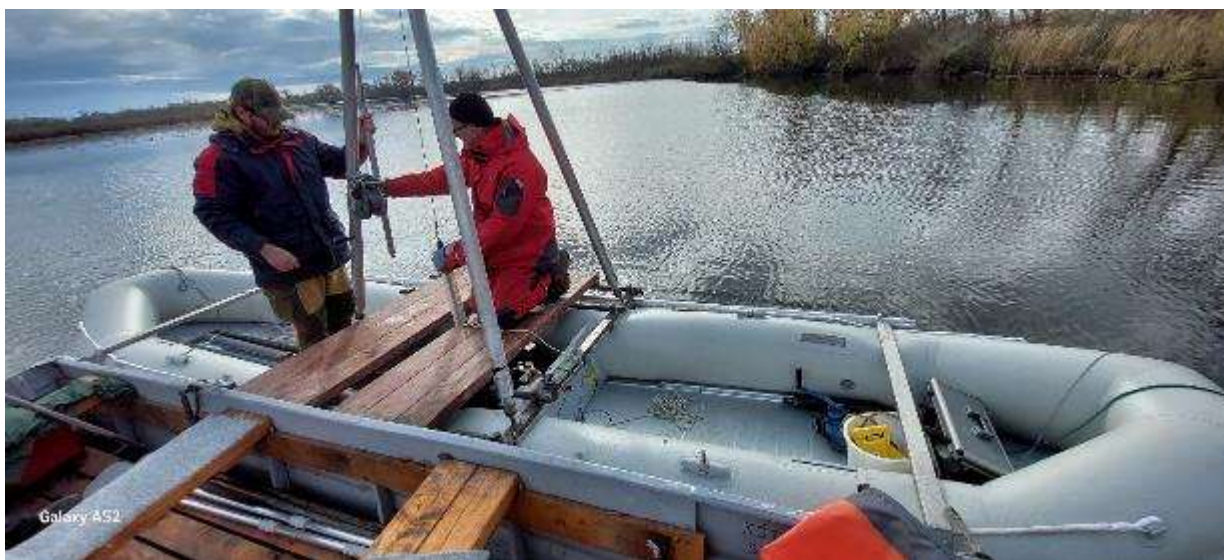
A mintavevő szállítására kettő darab, fartükrrel egymáshoz fordított, vontatott gumicsónak szolgált, melyre speciális keret segítségével került rögzítésre a csörlőt tartó állványzat.

35. ábra A mintavevő kiemeléséhez szükséges csörlős állványzat (Szerző felvétele)

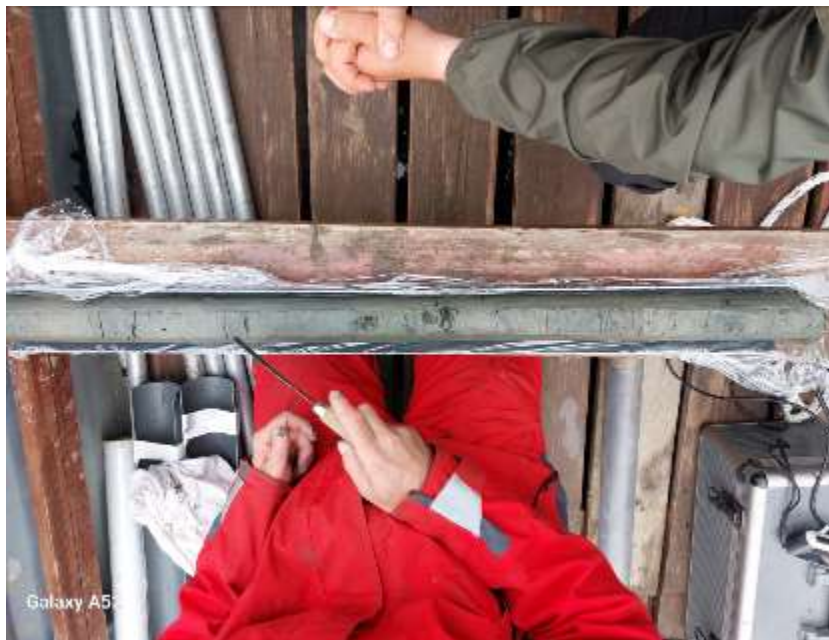
A minta a felszínen a dugattyú segítségével ellentétes irányba kiperéselhető a csőből. Az így vett üledékmintát polietilén fóliába szükséges csomagolni a kiszáradás elleni védelem céljából. Ezt követően alufólia csomagolással védhető meg a fénytől. Fontos, hogy a magminta ne érintkezzen

az alufóliával az egyéb fémrel történő érintkezés elkerülése érdekében. [102, p. 13] Tálcán, illetve félbevágott műanyag vagy fém csőben biztonságosan szállítható a 36. ábrán látható módon.

36. ábra Bolygatatlan üledékminta szállításra előkészítve (Szerző felvétele)

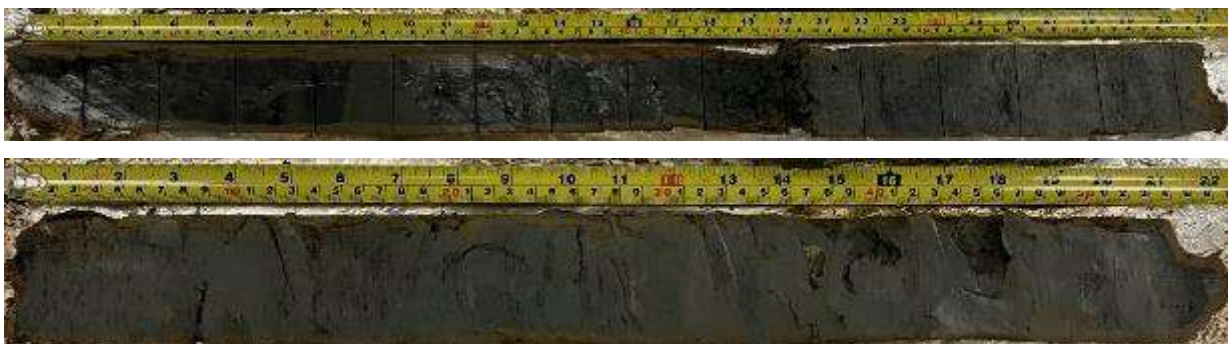
4. A Nagy-morotvában vett magminta hossza: 133 cm

40. ábra A Nagy-morotvában vett magminta (Szerző felvétele)

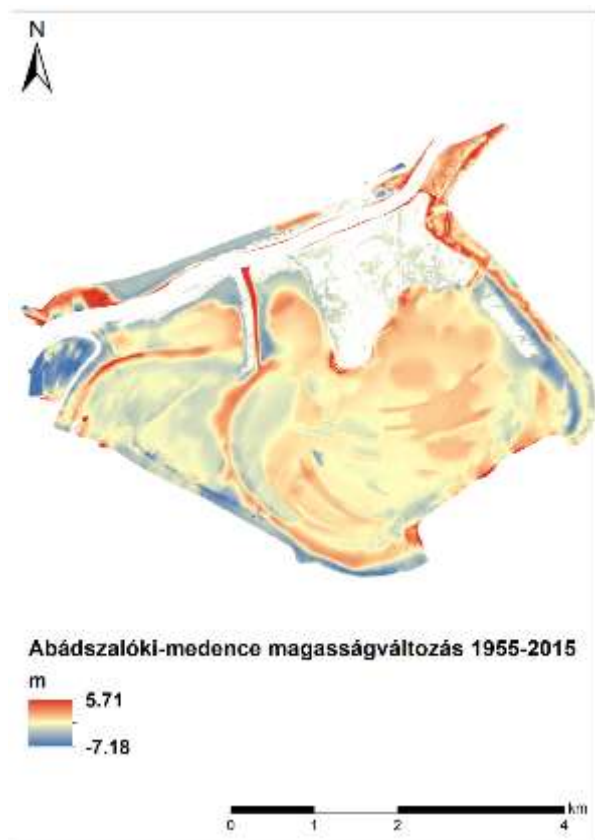
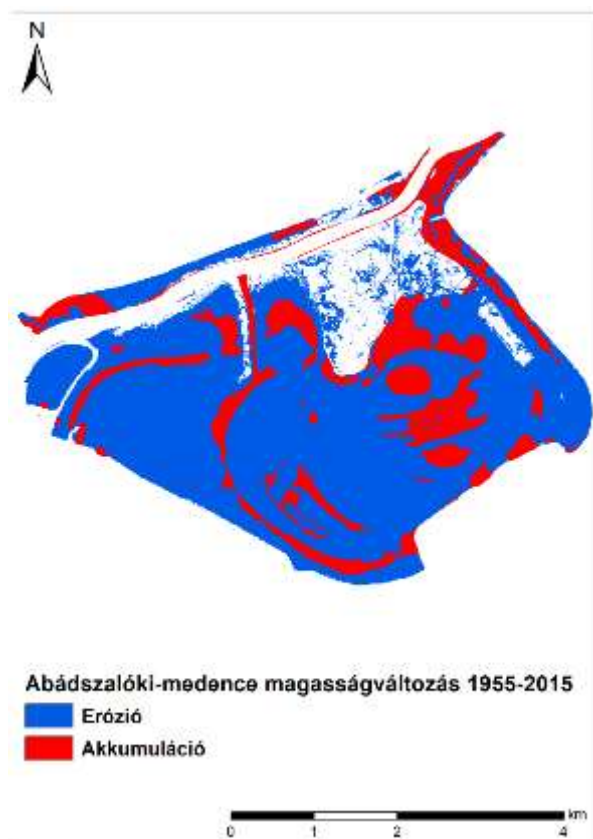
91. ábra Az Abádszalóki-medence magasságváltozása

92. ábra Az Abádszalóki-medence magasságváltozása (erózió-akkumuláció)

A Kisköre-felső + 735 cm-en kalkulált tározókapacitás tekintetében a területi változásokhoz hasonlóan nőtt az Abádszalóki-medence hasznosítható vízbázis készlete (7. ábra). A mederanyag-egyenleg változás tekintetében az akkumuláció mértékét ( $\sim 1\,600\,000\text{ m}^3$ ) jóval meghaladó erózió ( $\sim 9\,700\,000\text{ m}^3$ ) tapasztalható a területen. Jelentősebb feltöltődések az egykori holtágak mentén, valamint az öblítőcsatornák mentén figyelhetők a meg, melynek mértéke elérheti az 5 m-t is, a terület nagy részén azonban az eróziós tevékenység a döntő folyamat, amely adódik egyrészt a tározó konszolidációjából, másrészt valószínűsíthetően a nagyobb mértékű vízkivétel hatására a hordalék kevésbé ülepszik le a folyamatos vízmozgás hatására. A tározókapacitás, figyelembe véve a területi változásokat is, az 1955-ös 24 millió  $\text{m}^3$ -ról 31 millió  $\text{m}^3$ -re változott, ami 7 millió  $\text{m}^3$  növekedést jelent (21. táblázat).

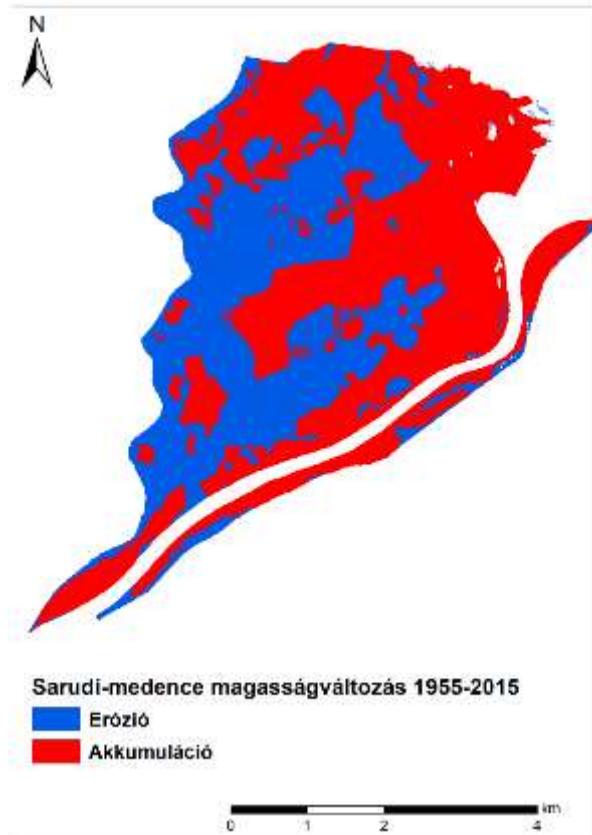
93. ábra A Sarudi-medence magasságváltozása

94. ábra A Sarudi-medence magasságváltozása (erózió-akkumuláció)

A Sarudi-medence esetében már az akkumuláció lesz a döntő folyamat a terület mederanyag-egyenlegét vizsgálva (93-94. ábra). A 60 év változását meghatározva az akkumuláció mértéke meghaladja a 6 800 000 m<sup>3</sup>-t, míg az erózió mértéke ezzel szemben csak ~ 3 600 000 m<sup>3</sup>. A legjelentősebb akkumuláció igazodva a területi változásokhoz a Tisza folyó partjai mellett a folyóhátak, övzátonyok mentén jelentkezik, míg a legjelentősebb erózió a Kis-Tisza mentén tapasztalható. A tározókapacitás, figyelembe véve az akkumulációval bekövetkező elöntött területek változását is, az 1955-ös 30 400 000 m<sup>3</sup>-ről 27 200 000 m<sup>3</sup>-re változott a 2015-re, ami 3 200 000 m<sup>3</sup> veszteséget jelent (22. táblázat).

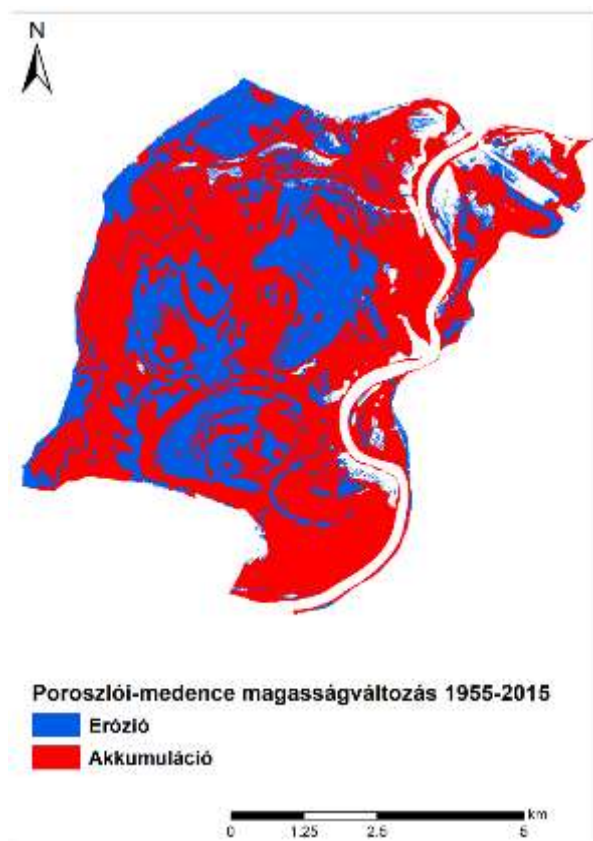
95. ábra A Poroszlói-medence magasságváltozása

96. ábra A Poroszlói-medence magasságváltozása (erózió-akkumuláció)

A Poroszlói-medence mederanyag-egyenleg változásait vizsgálva figyelhető meg a legnagyobb mértékű akkumuláció, melynek értéke meghaladja a 17 millió m<sup>3</sup>-t, míg az erózió ezzel szemben csak 6 millió m<sup>3</sup> körül alakult az adott időszakban (95-96. ábra). A magassági változások tekintetében kiemelkedő a hordaléktöbbség a Tisza és a Kis-Tisza mindkét partja mellett, valamint a Nagy-Morotva mentén. Jelentősebb eróziós térszínek a medence észak-nyugati és középső részein tapasztalhatóak (Csapói Holt-Tisza, Ispán tava, Rebence mentén, valamint az Óhalászi Holt-Tiszában). A tározókapacitás változása, igazodva a jelentős akkumulációs tevékenységhez, 12 600 000 m<sup>3</sup>-rel csökkent a vizsgálati időszakban, a kezdeti 48 700 000 m<sup>3</sup>-ről 36 100 000 m<sup>3</sup>-re (23. táblázat).

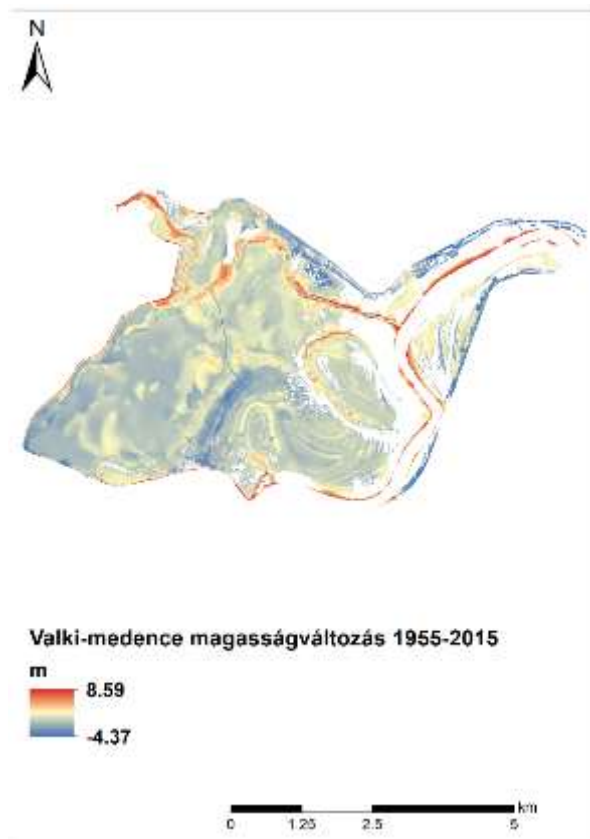
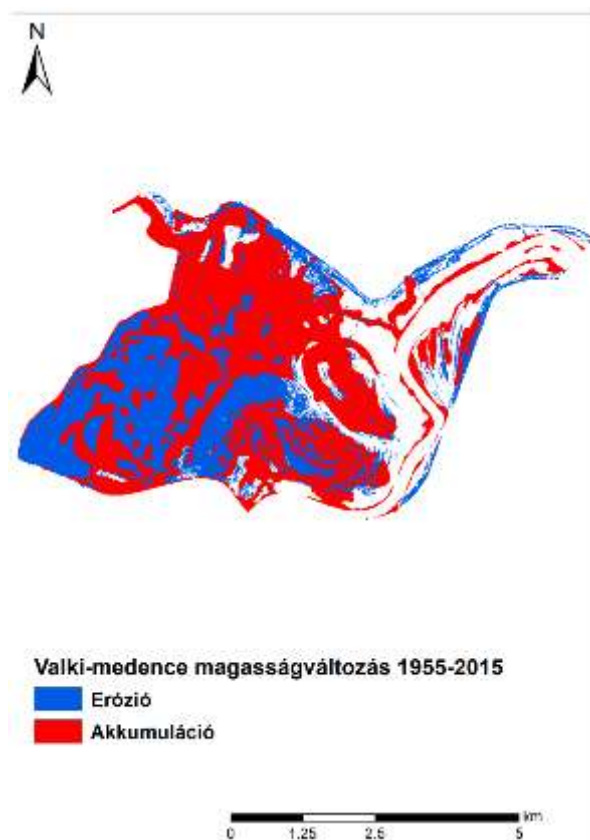
97. ábra A Tiszavalki-medence magasságváltozása

98. ábra A Tiszavalki-medence magasságváltozása (erózió-akkumuláció)

A Tiszavalki-medence magasság és mederanyag-egyenleg változásait meghatározva megállapítható, hogy itt is az akkumulációs a meghatározó folyamat az elmúlt 60 év tekintetében, melynek mértéke meghaladja 8 millió m<sup>3</sup>-t (97-98. ábra). Ezzel szemben az erózió nagysága csak 3 millió m<sup>3</sup> körül alakult. Jelentősebb eróziós tevékenység a medence dél-nyugati részén figyelhető meg (Dühös-lapos-Darvas, Valki Morotvák köze), míg a morotvák, holtágak és lápok térségében (Hordódi Holt-Tisza, Szartos, Nagy Morotva, Koldkányi láp, Apota stb.) az akkumuláció a döntő tényező. A tározókapacitás változásában így szintén veszteség mutatkozik, melynek mértéke 4 900 000 m<sup>3</sup> (24. táblázat). A kezdeti 1955-ös 18 000 000 m<sup>3</sup>-ről 13 100 000 m<sup>3</sup>-re csökkent a medence vízbázisa.

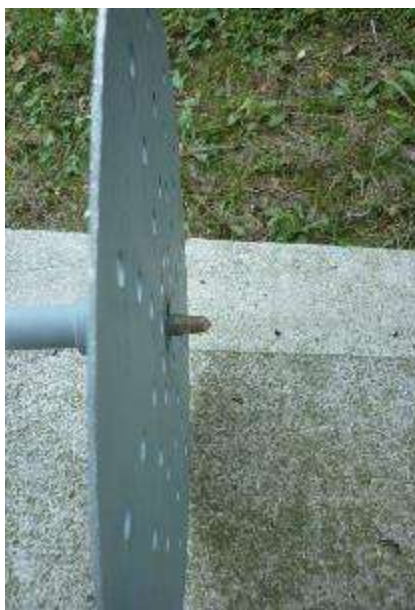
A mérések kivitelezése a Kiskörei Szakaszmérnökség által legyártott berendezés segítségével történik. Ez egy 2 részből álló (2 m-es és 1 m-es rész) összeszerelhető cső, aminek az alsó síkjában egy sűrűn perforált, vékony lemez tányér található. A készülékhez tartozik egy végénél kihegyezett fémrúd, ami a csőbe illik. (106. ábra) A méréskor a csövet óvatosan ráengedjük az üledék felületére, majd a csőben lévő rudat a lemez felületéig lenyomjuk. Ütközés után az állást szárnyas anyával rögzítjük, a cső és a rúd elmozdulását lemérjük, amely megegyezik a lemezen lévő üledék vastagságával.

106. ábra A mérőberendezés (Forrás: Szerző felvétel)

A lemezen kialakult üledék vastagságát az erre a célra legyártott berendezés segítségével, 2016. július 26-27-én vizsgáltuk, majd 2023. július 19-én megismételtük. A GPS koordinátákkal történő helymeghatározásnak köszönhetően valamint kötélhez rögzített erős mágnes segítségével felleltük az acéllemezeket. Az üledék vastagság mérését csónakból végeztük. Az Abádszalóki-öböl elsődleges mérőhelyén, TA/3, 2 cm üledék vastagságot mértünk. A 2 cm üledékvastagság helyett kagylóhéjakat, törmelékeket találtunk, a lemez felszínén nem rakódott ki hordalék.

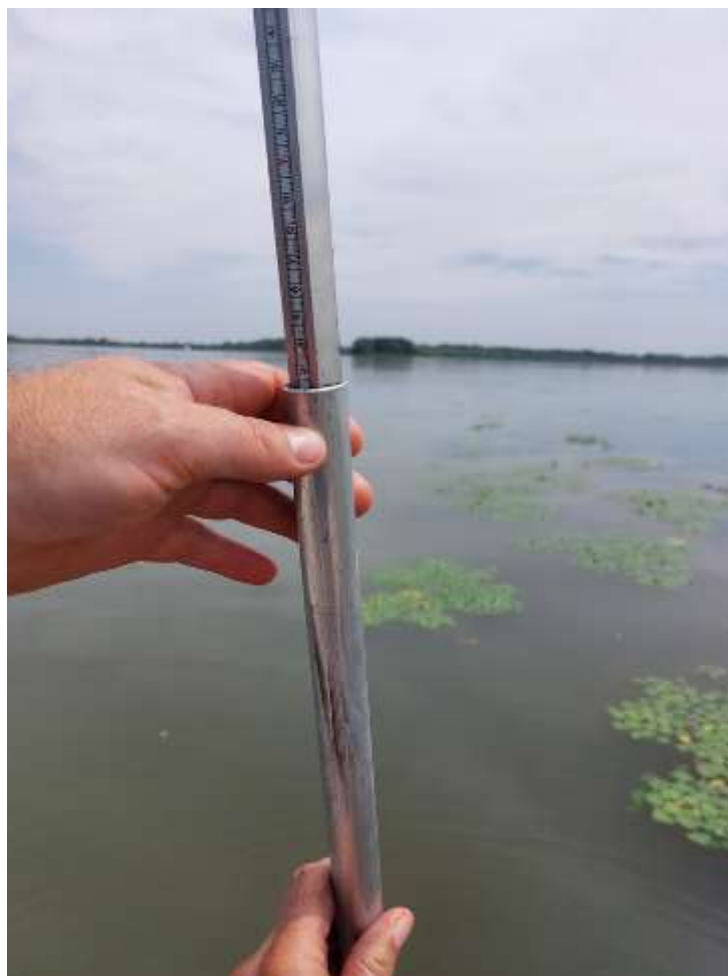
107. ábra A berendezés mérés közben a TP/1 mérőponton (Forrás: Szerző felvétele)

lemezek alól az áramlás kimosta a mederanyagot, ennek köszönhetően azok mozognak, nem a mederfenék síkjában helyezkednek el. Ez arra ad következtetést, hogy a tározó mederfelszíne az áramlási viszonyoknak megfelelően folyamatosan változik, átrendeződik. A Poroszlói-medencében 2016. évben 1 cm üledékvastagságot, 2023 évben 2 cm üledékvastagságot mértünk (107. ábra), de a TA/3 mérőhelyhez hasonlóan a lemez felszínén kialakult bevonatoknak, illetve törmelékeknek volt köszönhető a kapott eredmény.

A mérések eredményei azt bizonyítják, hogy a Kiskörei-tározóban elhelyezett acéllemezeken – a kihelyezés óta eltelt 13 év alatt – az Abádszalóki-öböl mérőhelyén kívül nem alakult ki mérhető üledékvastagság.
